REVISION DE ARTROPLASTIA TOTAL DE CADERA: UN PROCEDIMIENTO DE BIOINGENIERIA

Dr. Ernic Dominguez* - Dr. Agustín Mata** - Dr. Ing. Luis
Lozano*** - Ing. Rudy Castillo****

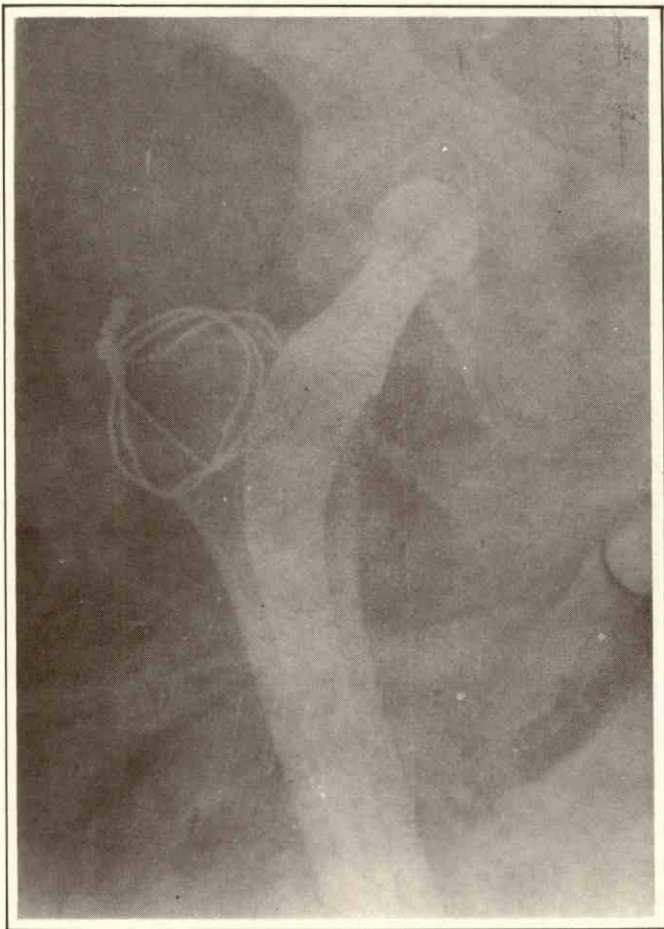
Fig. 2 RX - Post-Operatoria

El componente femoral fue colocado a 125° aproximadamente, o sea en un ligero varo; lo ideal es un ángulo de 140° entre cuello y diáfisis femoral porque reduce el momento de incurvación y aumenta en forma proporcional la carga axial del tallo. Es de hacer notar que no se hizo estudio anátomo-patológico de la cabeza femoral extraída.

- a. Artroplastia: En la figura 2 se observa defecto en el cemento del calcar femoral con escasez del mismo, fractura y fragmentación del cemento acrílico y fallas en las interfases hueso/cemento, y cemento/vástago.
- b. Procedimiento de Revisión de Artroplastia: Se empleó la técnica de Wroblewski inicialmente; que debe ser usada cuando el vástago es de acero inoxidable⁽²²⁾. Se fracasó en la extracción del extremo distal que se hallaba empotrado en el canal medular con excelente fijación de las interfases hueso/cemento y cemento/prótesis, rompiéndose las mechas de acero inoxidable ya que el tallo era de Alivium; aleación de mayor dureza, solo lográndose una pequeña perforación como se ve en la figura 6.

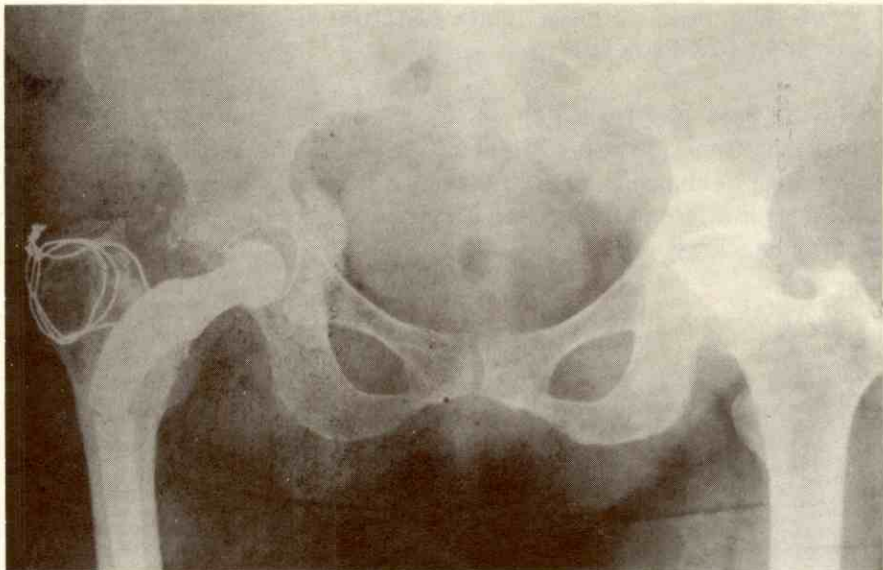
Fig. 4 RX - Post-Operatoria
5 años, 4 meses Post-Operatorio

29-07-85 Ingresa con diagnóstico de: Fractura del componente femoral protésico (a los 5 años, 4 meses de colocado). La fractura ocurre a 8.5 cm. de la punta del componente; acorde con la distancia de fractura conseguida en la literatura mundial.

La radiología revela, además de la fractura del componente femoral, defecto en la cementación del calcar femoral, con aflojamiento del tallo a ese nivel.

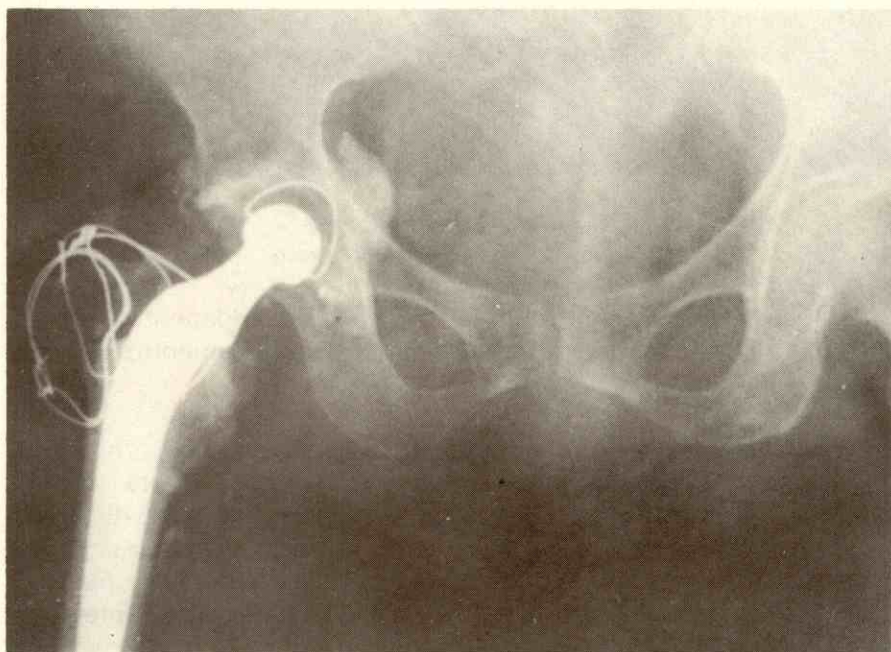
Fig. 5 RX - Post-Operatoria

Cirugía de revisión: Copa acetabular 44 mm, Componente femoral Charnley III generación Heavy Duty. Thackray. (Cobra).

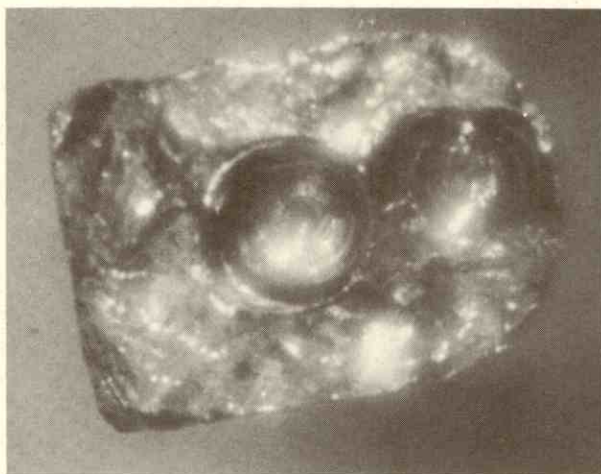
Fig. 6

Cirugía de revisión: Perforación hecha en el fragmento distal del vástago de Alivium con mechas de acero inoxidable.

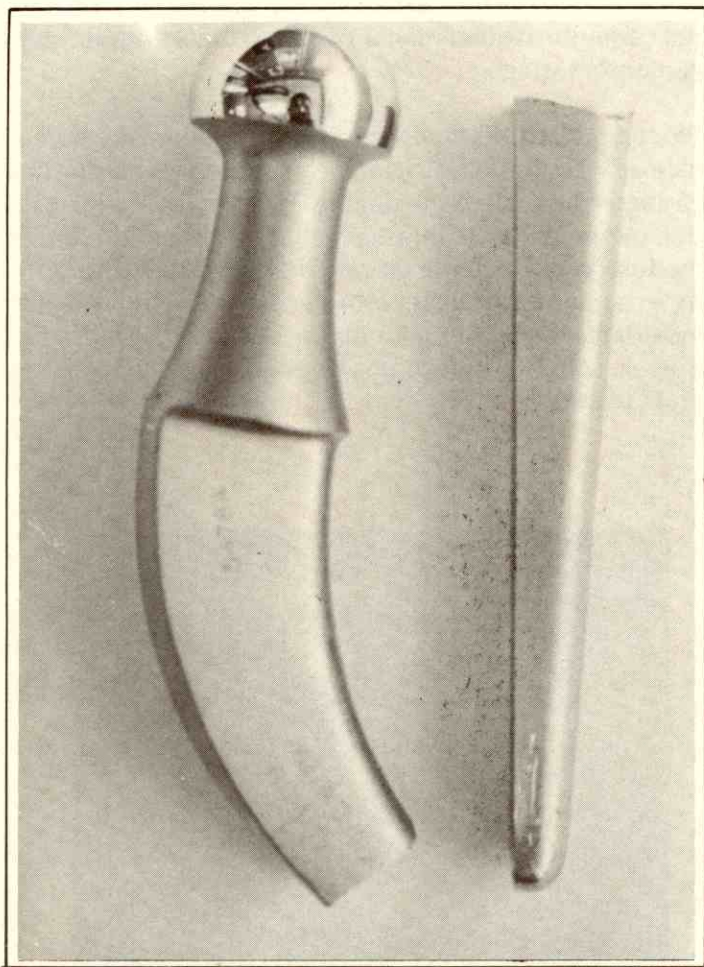
Fig. 7

Cirugía de revisión: Prótesis fracturada.

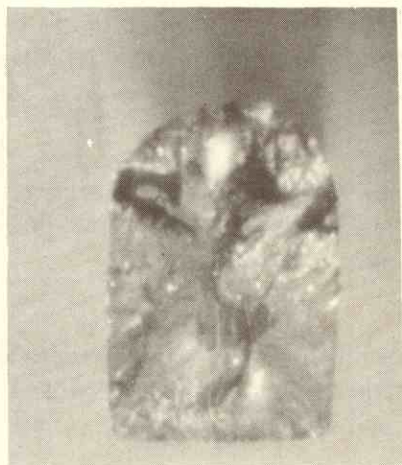
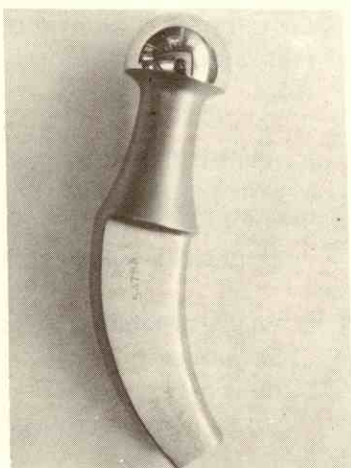
Fig. 7^a

Superficie de fractura del fragmento proximal del Vástago

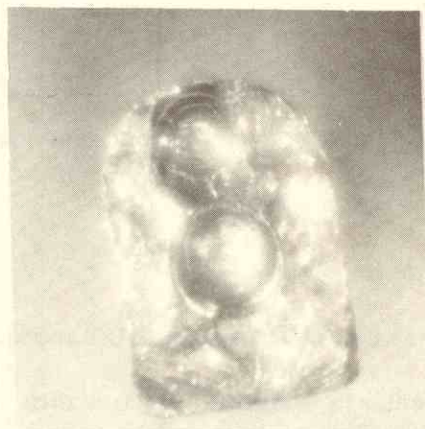
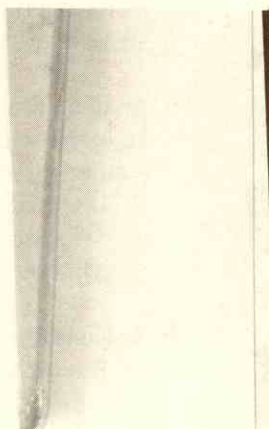
Fig. 7^b

Superficie de fractura del fragmento distal del vástago, con esbozo de orificio.

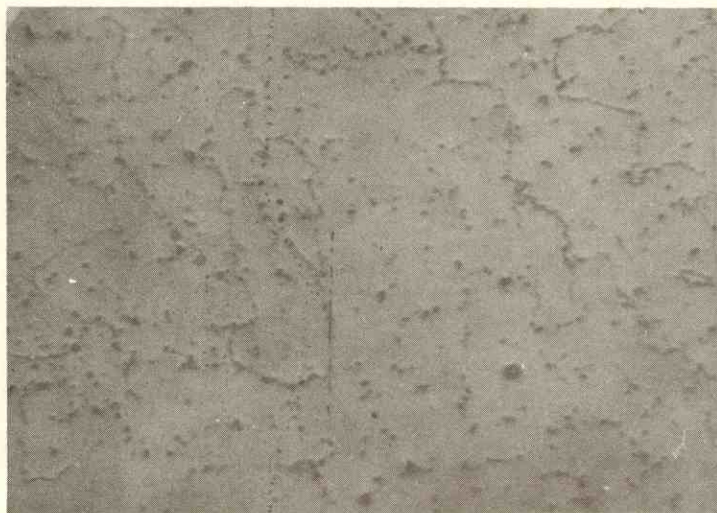
Fig. 8 100 X

Microestructura típica de la pieza, donde se notan los granos dendríticos de estructura fundida.

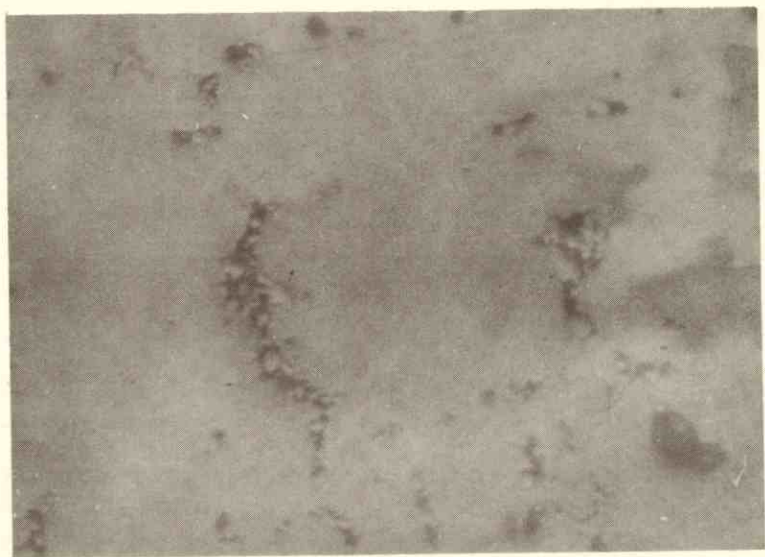
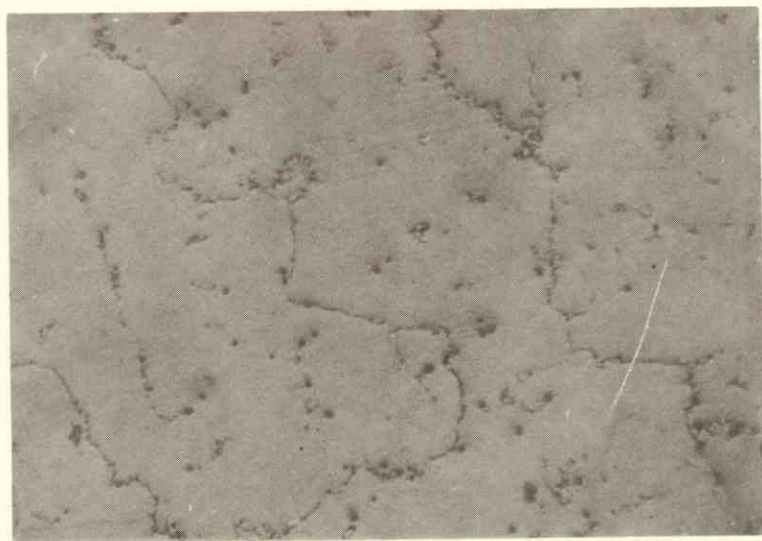
Fig. 9

Detalles a mayor aumento de la microestructura de la pieza. Se observan microsegregaciones interdendríticas con formación de precipitado.

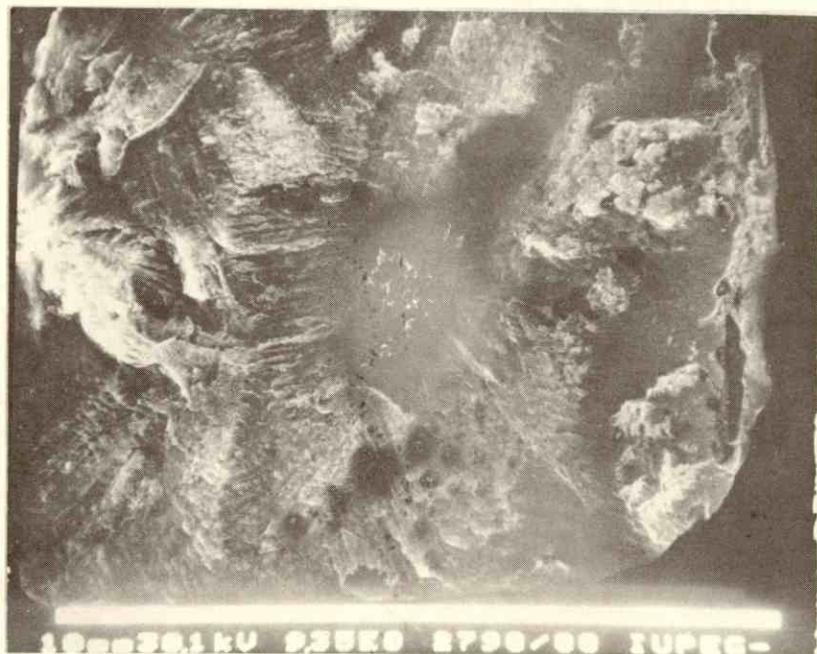
Fig. 10

Vista general de la fractura en la pieza, con microscopio electrónico de barrido (M.E.B.) 10 X. Puede observarse que la fractura es de tipo frágil, con presencia de microporosidades. Se indica la zona inicial de la falla y la presencia de inclusiones.

- La Evaluación Fractográfica permitió caracterizar a la fractura como de tipo frágil; igualmente es posible identificar en ellas la zona inicial del agrietamiento, la cual coincide con una región de la pieza que presenta variaciones químicas y microestructurales. (Ver Sección 3.2 d)

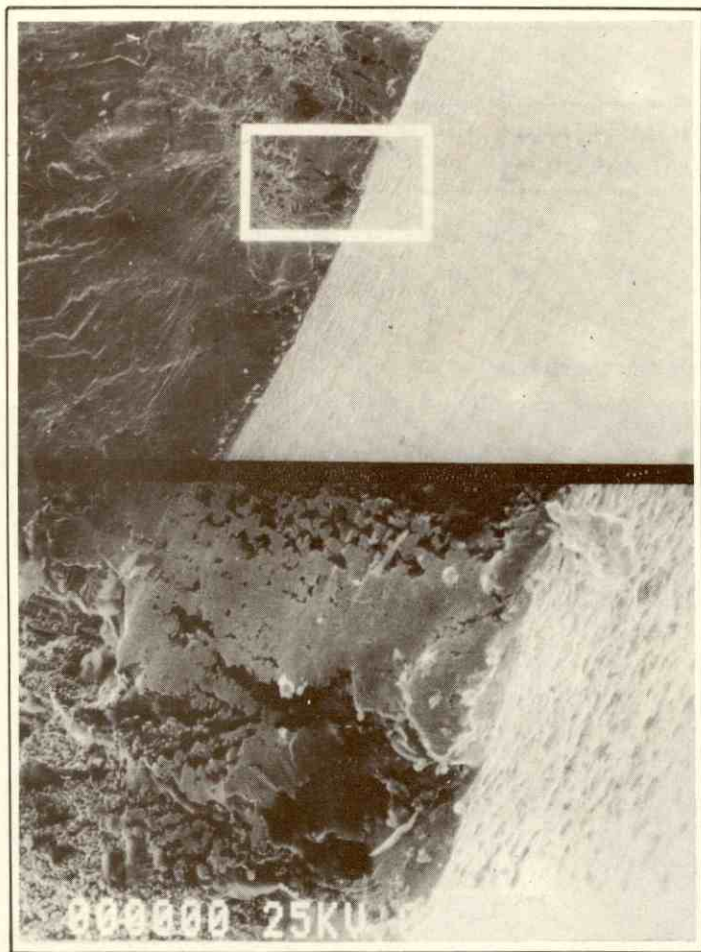
Fig. 11

Detalles del inicio de la falla 3 X parte superior, 150 X zona del recuadro a mayor aumento. Las ramificaciones del agrietamiento apuntan hacia la zona dentro del recuadro, donde se observa que el inicio de la grieta está asociado a una zona dendrítica. (Fotos tomadas con M.E.B.)

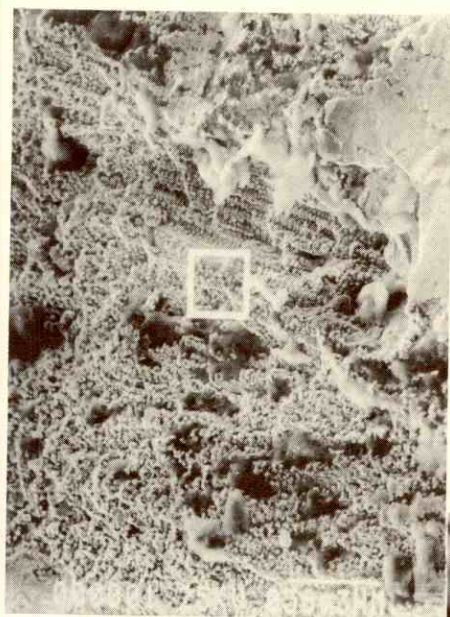
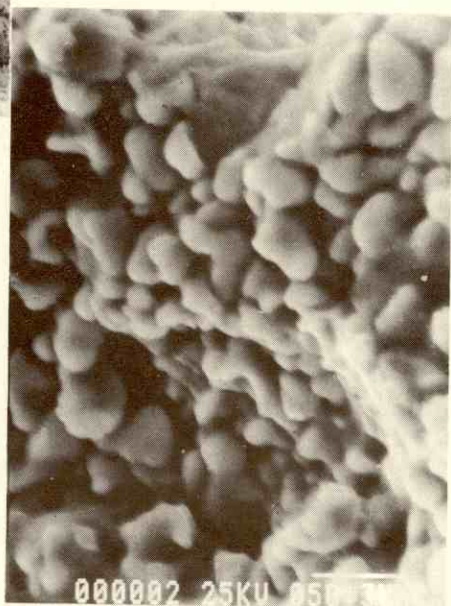
Fig. 12

- a) 300 X - Zona dendrítica en la zona inicial de la fractura. (M.E.B.)
- b) 3000 X - Detalle a mayor aumento del recuadro en a (M.E.B.)

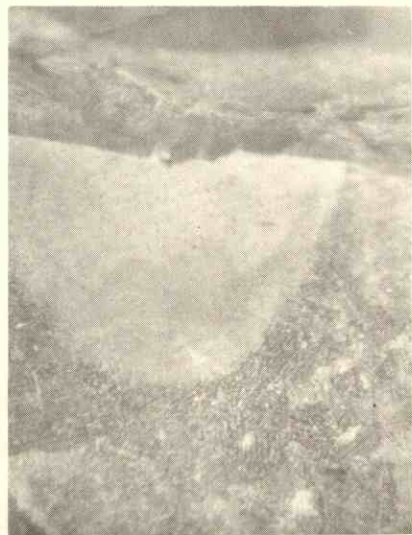
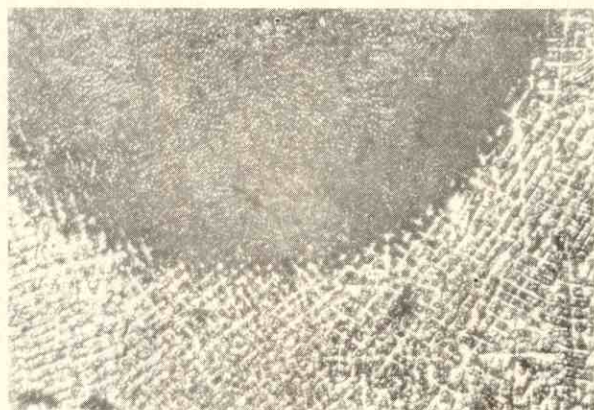
Fig. 13

Detalles en la superficie de la pieza donde inició la falla.

Se revela inhomogeneidad estructural típica de soldadura; las microestructuras del material base y aporte son completamente diferentes.

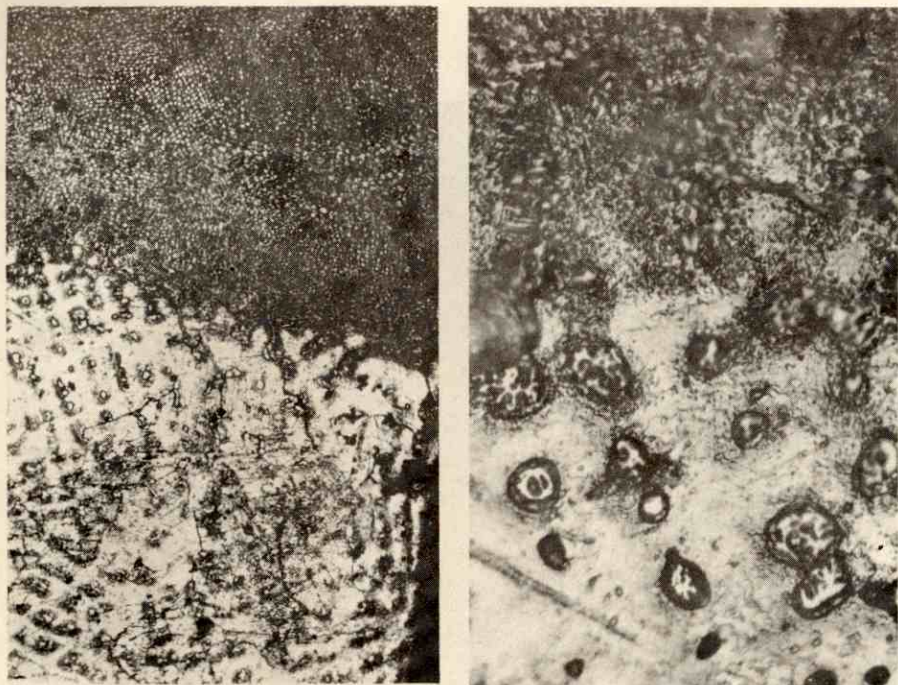
Fig. 14

Interfase Material Base-Material Aporte

Puede observarse que ambas estructuras son dendríticas, siendo mucho más fina la del material aporte. Se observan precipitados y segregación interdendrítica.

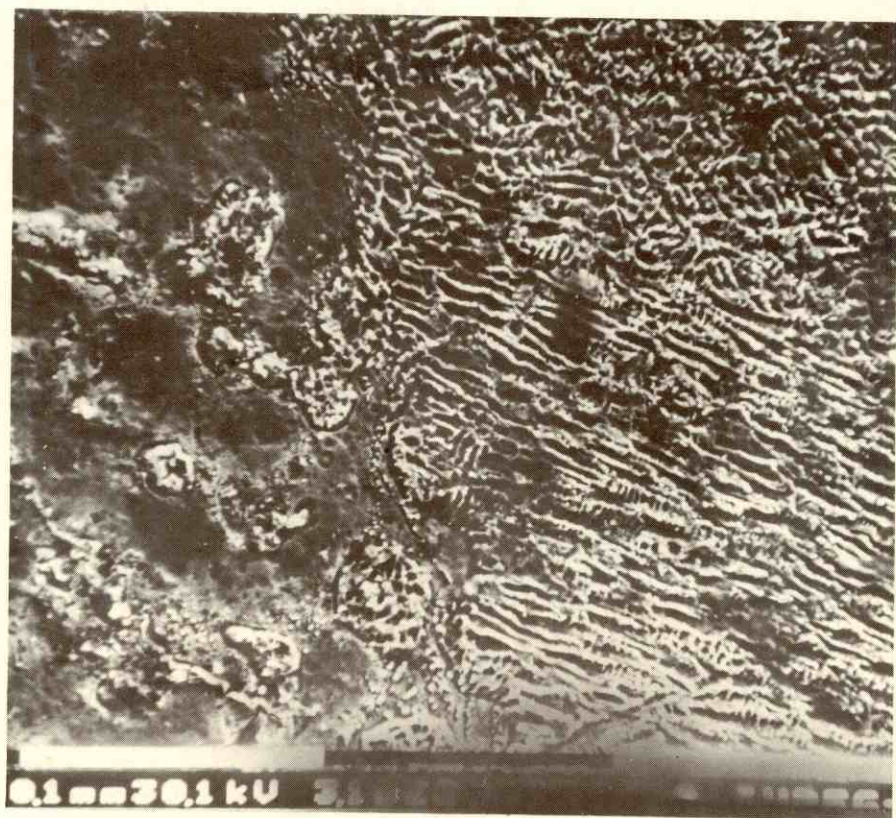
Fig. 15

Interfase Material Base-Material Aporte

Tabla N° 3: Microanálisis en Material Base y Material Aporte. Obsérvese que existe inhomogeneidad química. El Al, S, Cr, Mo, están fuera de especificaciones.

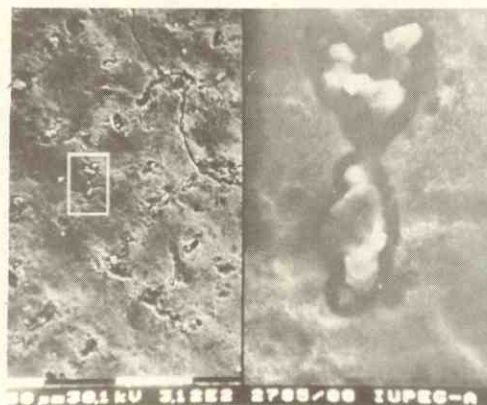
Fig. 18

Material Base. Se detalla a mayor aumento precipitados interdendríticos.

Tabla N° 4: Microanálisis del Material Base y de los precipitados interdendríticos. Se puede apreciar que los precipitados son complejos básicamente de Cr, S, Al.

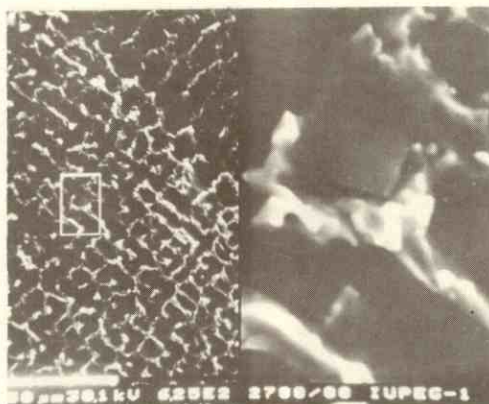
Fig. 21

Material Aporte. Se detallan a mayores aumentos las dendritas y los espacios interdendriticos.

Tabla N° 5: Microanálisis del Material Aporte en las dendritas y los espacios interdendríticos. Obsérvese que el nivel del azufre es realmente elevado.

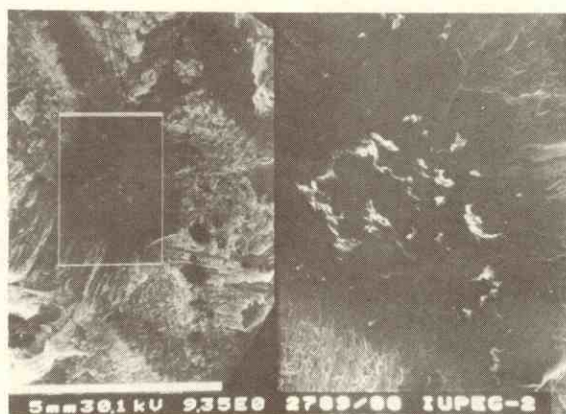
Fig. 24

Incusiones en zona central de la fractura.
 (Ver Fig. 10)

Tabla N° 6: Microanálisis de Inclusiones presentes en la fractura. Como puede observarse son inclusiones complejas básicamente de Al, S, Si.
