"PROTESIS DE CODO"

**EXPERIENCIA EN EL SERVICIO
DE ORTOPEDIA DEL HOSPITAL
ILDEMARO SALAS DEL IVSS**

**AUTOR: Dr. Pedro Ignacio Carvallo (Adjunto)
COAUTOR: Dr. Manuel Torres (Adjunto)**

**PRESENTADO COMO TRABAJO LIBRE EN EL VI CONGRESO
DE LA SOCIEDAD VENEZOLANA DE ORTOPEDIA
Y TRAUMATOLOGIA**

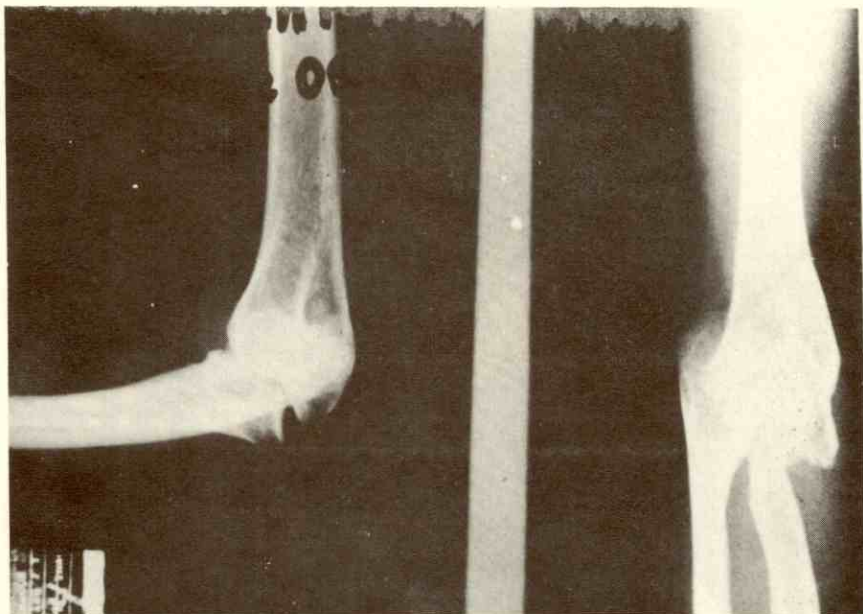
ACHF: Radiografía preoperatoria

La intervención estuvo indicada en todos los casos por presentar artrosis postraumática (ver fotografía 1, 2 y 3). El hallazgo pre-operatorio más importante fue la limitación a la movilidad que fue severa en todos los casos, siendo dolorosa y presentando una marcada deformidad en un caso. El antecedente traumático era antiguo: 7.4 años promedio, habiendo sido doce años antes en el más antiguo y diez meses antes en el más reciente. Las lesiones óseas producidas por estos traumatismos habían sido abiertas en dos casos.

La paciente que se desempeña como costurera (ACHF) (ver fotografía N° 3), había sufrido fractura luxación del codo izquierdo doce años antes, y a consecuencia de esto sufría de dolor e incapacidad funcional severa, por lo que se indicó practicar el reemplazo articular hace seis años (ver fotografía N° 9). Su evolución ha sido satisfactoria.

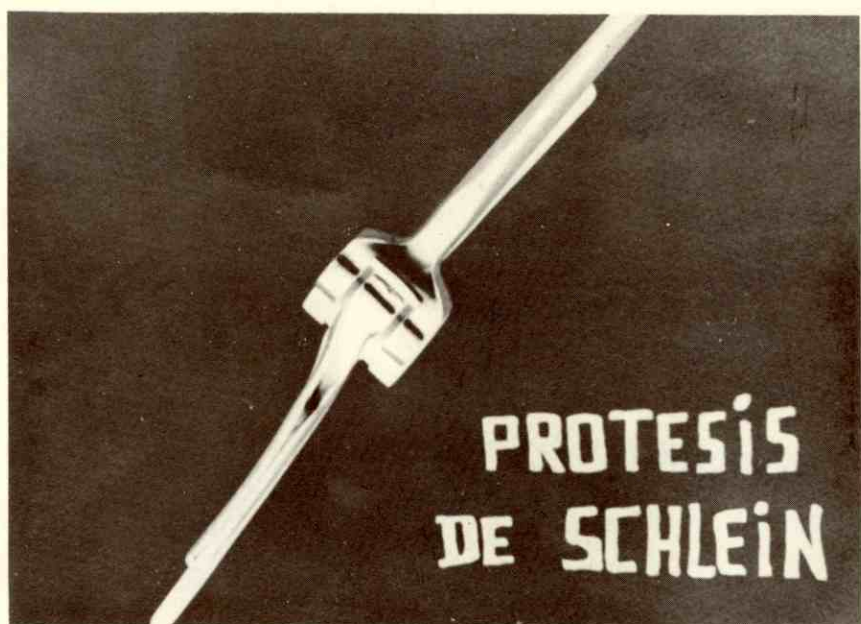
Prótesis utilizada en todos los casos

En todos los casos el diseño protésico seleccionado fue el de Schlein (ver fotografía N° 4).

- Escasa longitud del vástago
- No comprenden un elemento de rotación
- No mecanismo para soportar fuerzas de distracción

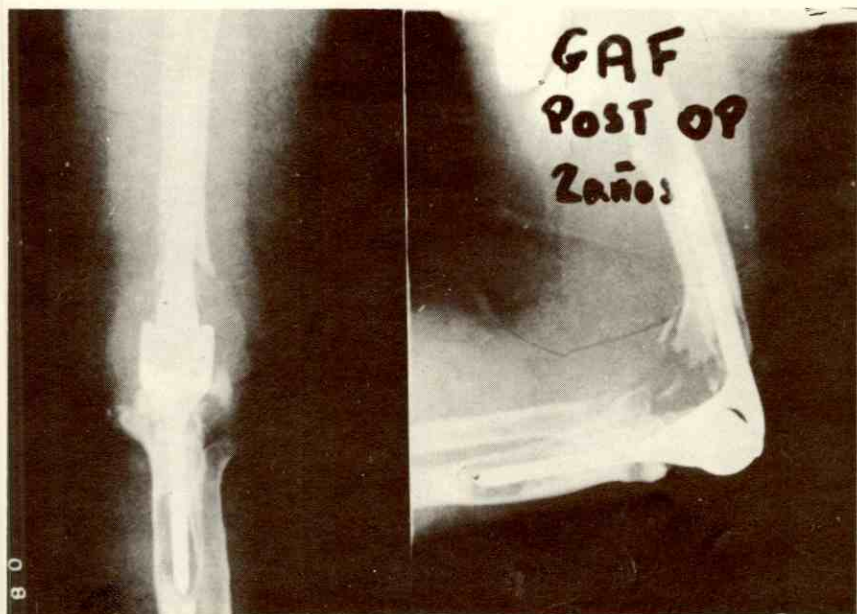
GAF: Radiografía post-operatoria a los 2 años

aflojamiento (foto N° 6) de los componentes que provocaron síntomas que no cedieron a tratamiento conservador (ver fotografía N° 7; Radiografía postextracción).

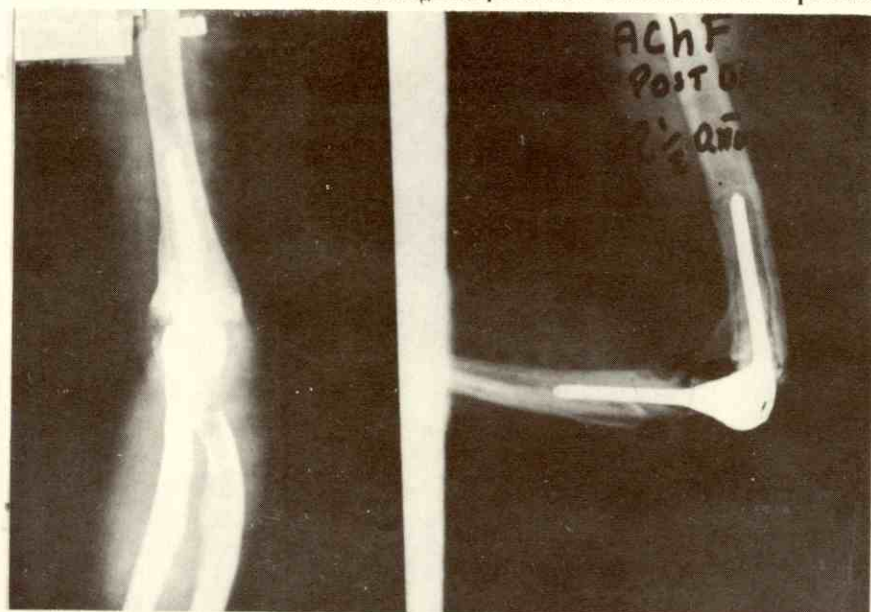
FAH: Radiografía postoperatoria a los 3.5 años

El más reciente de los casos (FAH) (ver fotografía N° 2), el único paciente masculino, trabaja como operador de planta y le fue colocada la prótesis hace cuatro años por presentar artrosis post fractura abierta sufrida diez meses antes. Actualmente (ver fotografía N° 8) disfruta de un rango de movimiento con muy poca limitación, con fuerza muscular aceptablemente conservada y es capaz de desempeñar su trabajo sin mayores dificultades, aunque se queja de dolor local esporádico relacionado con la actividad y signos radiológicos de aflojamiento del componente humeral.
