REVISION DE ARTROPLASTIA TOTAL DE CADERA: UN PROCEDIMIENTO DE BIOINGENIERIA

Dr. Ernic Dominguez* - Dr. Agustín Mata** - Dr. Ing. Luis
Lozano*** - Ing. Rudy Castillo****

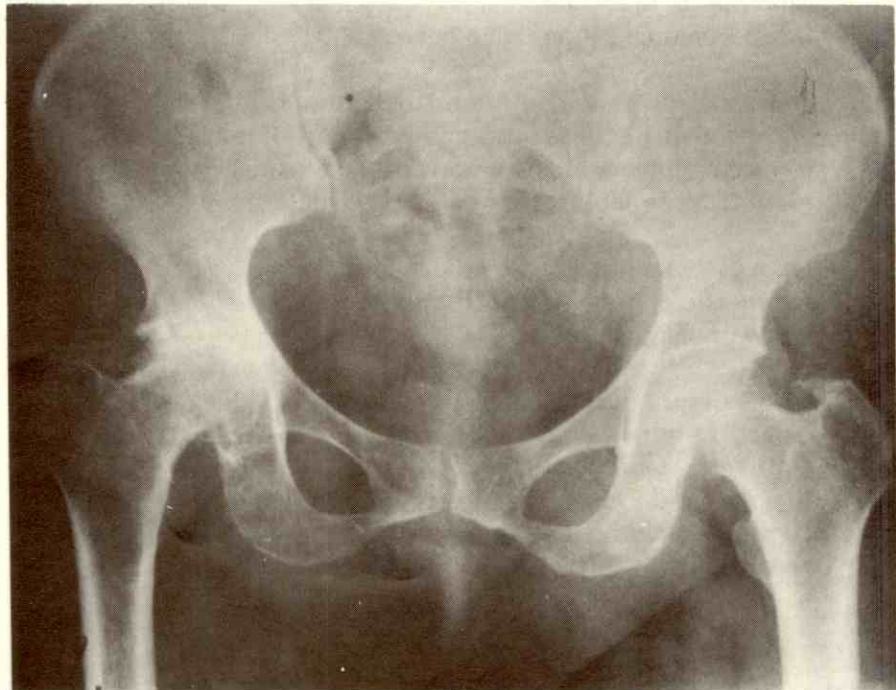
Fig. 1 RX - Pre-Operatoria

Artrosis severa coxofemoral derecha agudizada. Refiere la paciente que hace 5 años presentó dolor intenso lacinante en cadera derecha al tratar de incorporarse desde la posición supina. El dolor se le hace ocasional hasta hace 2 años, cuando se torna persistente, con cojera concomitante irradiado a miembro inferior derecho y hemiabdomen derecho, sin signos de inflamación.

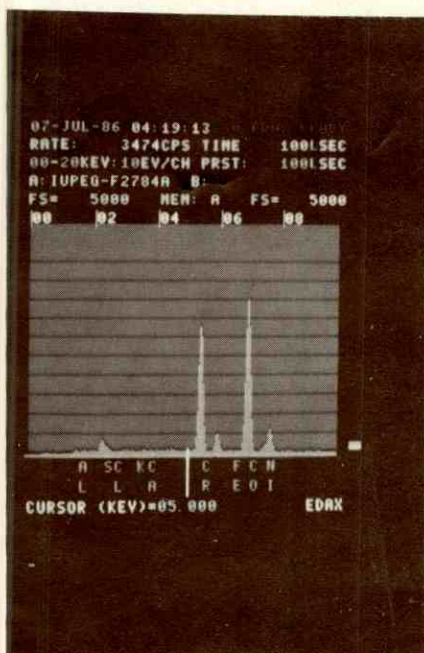
Fig. 16

Tabla N° 3: Microanálisis en Material Base y Material Aporte. Obsérvese que existe inhomogeneidad química. El Al, S, Cr, Mo, están fuera de especificaciones.

Difractogramas de Material de Aporte.
 (Ver Fig. 15 y Tabla N° 3)

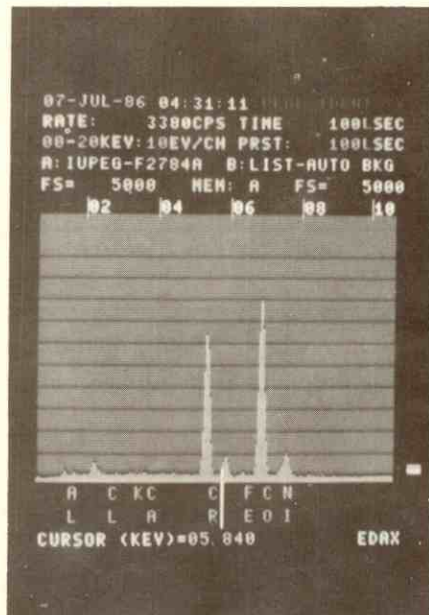
Fig. 17

Difractograma del Material Base
 (Ver Fig. 15 y Tabla N° 3)

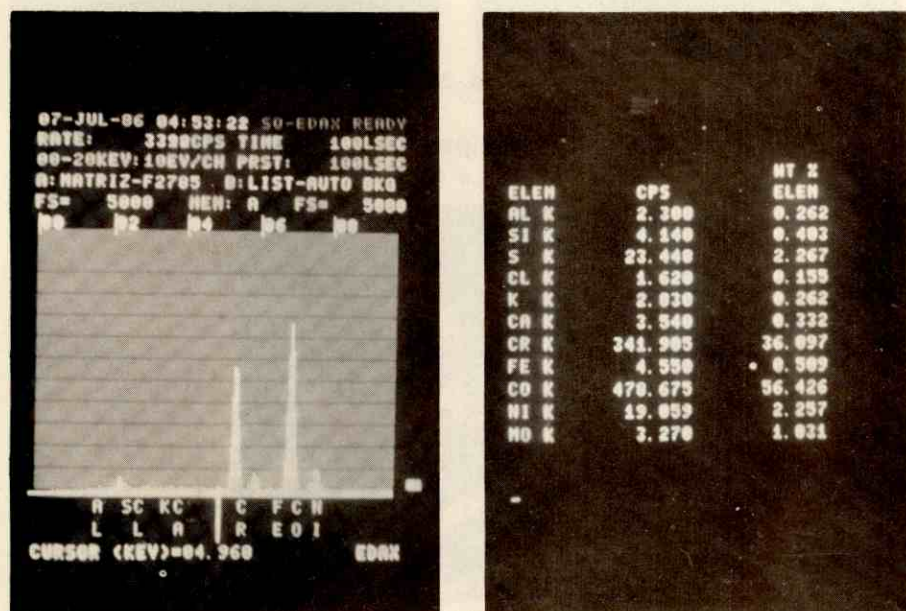
Fig. 19

Tabla N° 4: Microanálisis del Material Base y de los precipitados interdendríticos. Se puede apreciar que los precipitados son complejos básicamente de Cr, S, Al.

Difractograma del Material Base
 (Ver Fig. 18 y Tabla N° 4)

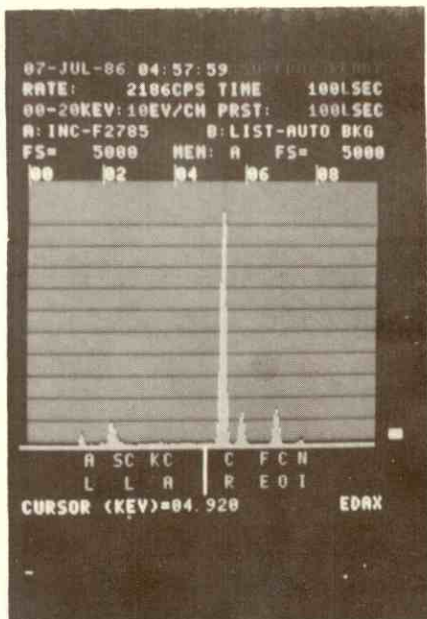
Fig. 20

Difractograma de precipitado en Material Base.
(Ver Fig. 18 y Tabla N° 4)

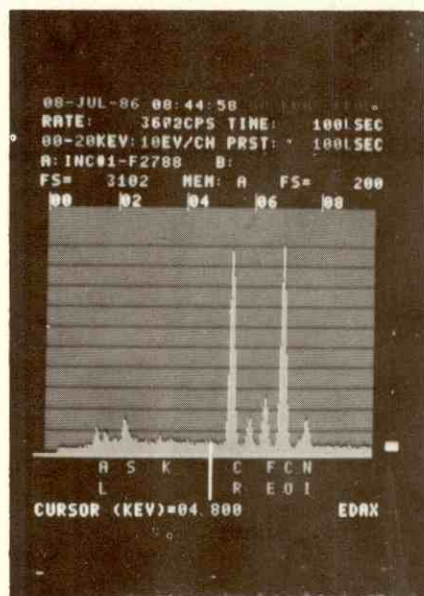
Fig. 22

Tabla N° 5: Microanálisis del Material Aporte en las dendritas y los espacios interdendríticos. Obsérvese que el nivel del azufre es realmente elevado.

Difractograma de dendritas en el Material Aporte.
 (Ver Fig. 21 y Tabla N° 5)

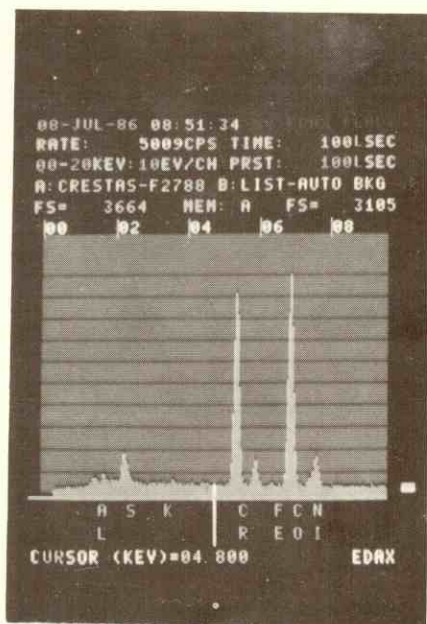
Fig. 23

Difractograma en zona interdendritica del Material Aporte. (Ver Fig. 21 y Tabla N° 5)

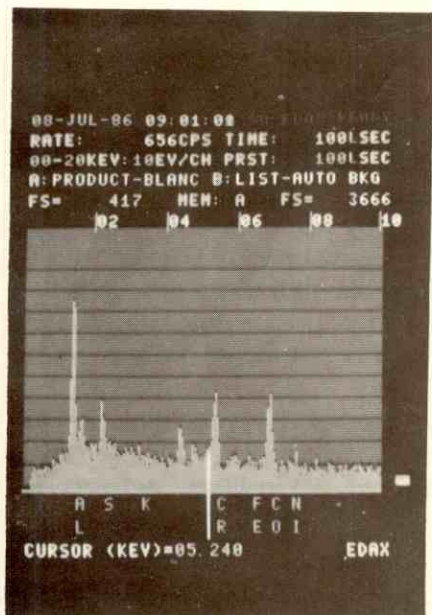
Fig. 25

Tabla N° 6: Microanálisis de Inclusiones presentes en la fractura. Como puede observarse son inclusiones complejas básicamente de Al, S, Si.

Difractograma de Inclusiones en zona Central de la Fractura. (Ver. Fig. 24 y Tabla N° 6.)
